平成27年度 那珂市通学路交通安全プログラム

額田小学区点検箇所

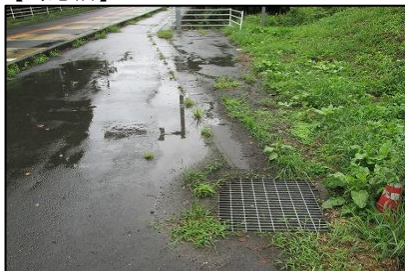
【対応前】

H27-4 道路の冠水, 車両の速度超過

<対策内容> (H27対応完了)

- ・側溝及び道路の補修
- ・道路標示の変更

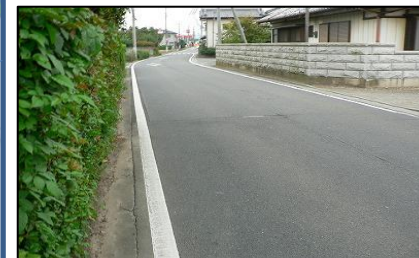
H27-5 車両の速度超過、  
道幅が狭い、道路が暗い

<対策内容> (H28対応完了)

- ・歩道整備
- ・パトロール強化
- ・通学路の道路標示

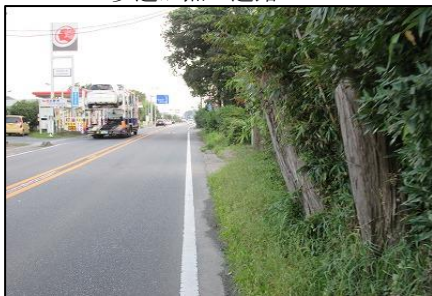
H27-11 歩道が無い道路

<対策内容> (R3対応完了)  
・歩道の整備

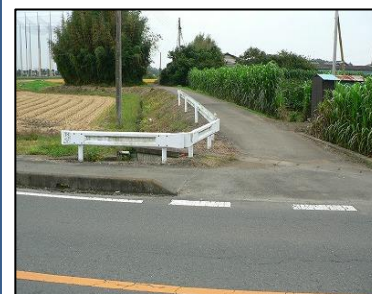
H27-10 用水路が危険

<対策内容> (H28対応完了)  
・ガードレールの設置

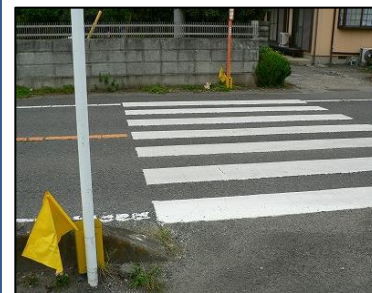
H27-9 横断旗・箱の老朽化

<対策内容> (H28対応完了)  
・横断旗等の再設置

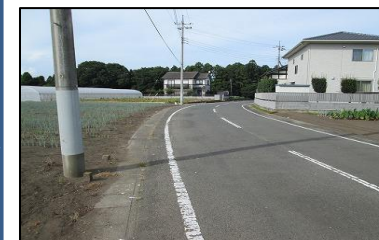
H27-15 見通しが悪い道路

<対策内容> (H31対応完了)  
・注意喚起の看板設置

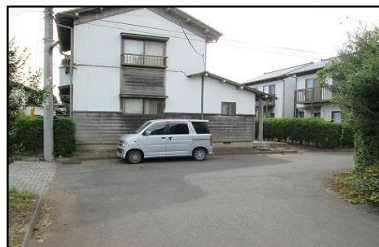
H27-14 見通しの悪い道路

<対策内容> (H29対応完了)  
・カーブミラーの設置

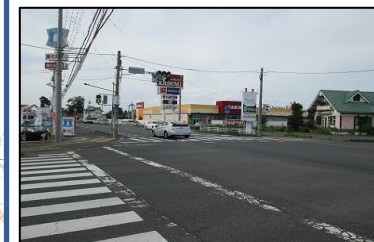
H27-16 歩行者用信号の切替が早

<対策内容> (H27対応完了)  
・青信号時間の延長

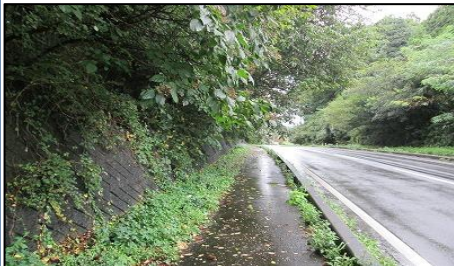
## H27-20 樹木や草による通行の妨げ

＜対策内容＞（H28対応完了）  
・除草、樹木の伐採

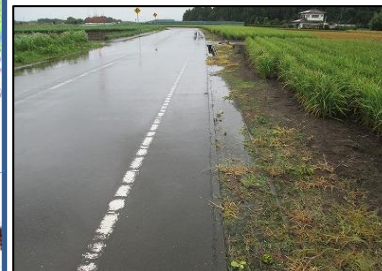
H27-18 側溝の不備

＜対策内容＞（H27対応完了）

- ・側溝の清掃及び整備

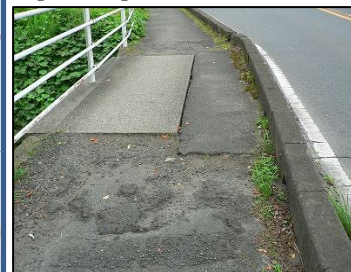
【対応前】

H27-19 歩道が凸凹

＜対策内容＞（H27対応完了）  
・歩道の修繕
