横堀小学校点検箇所

平成28年度 那珂市通学路交通安全プログラム

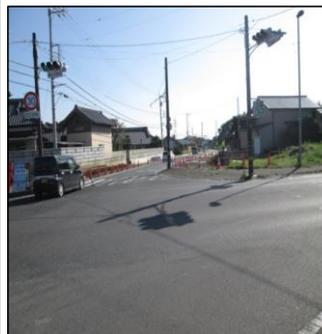
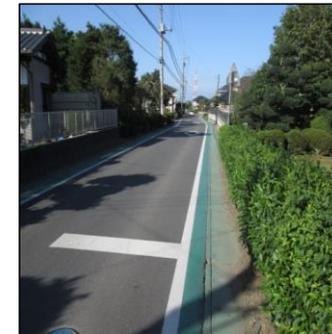
H28-1 歩道が狭い

<対策内容> (H28対応完了)  
・歩道の整備  
・グリーンベルトの再塗装

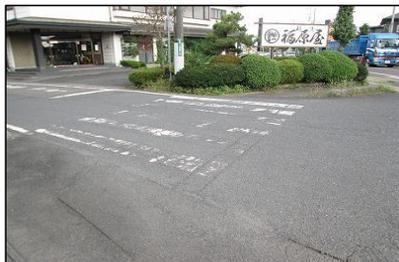
H28-2 横断歩道が見えにくい

<対策内容> (H29対応完了)  
・横断歩道の再塗装

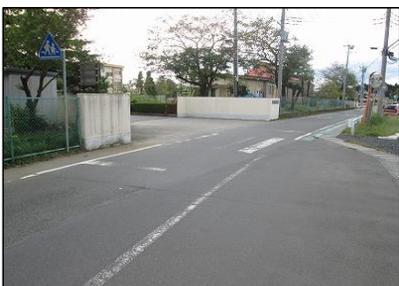
H28-3 横断歩道が見えにくい

<対策内容> (H29対応完了)  
・横断歩道の再塗装

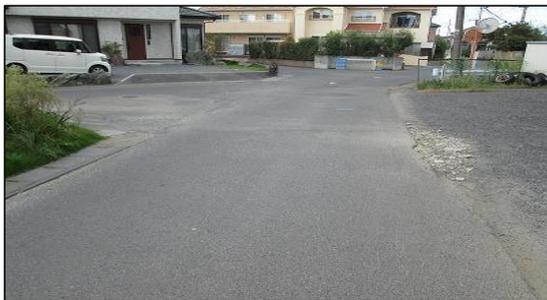
H28-4 見通しが悪い、道幅が狭い、交通量が多い

<対策内容> (H29対応完了)

- ・ 標識の設置
- ・ 主道路・従道路の決定

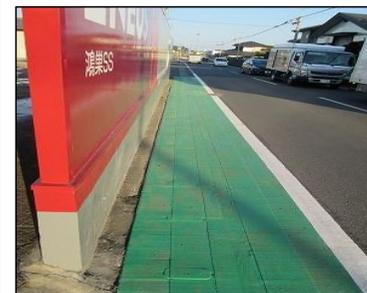
H28-5 交通量の多い道路

<対策内容> (H28対応完了)  
・グリーンベルトの設置

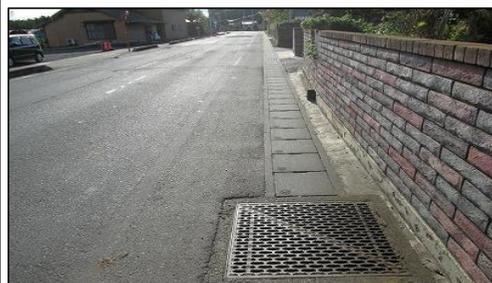
H28-5 交通量の多い道路

<対策内容> (H28対応完了)  
・グリーンベルトの設置

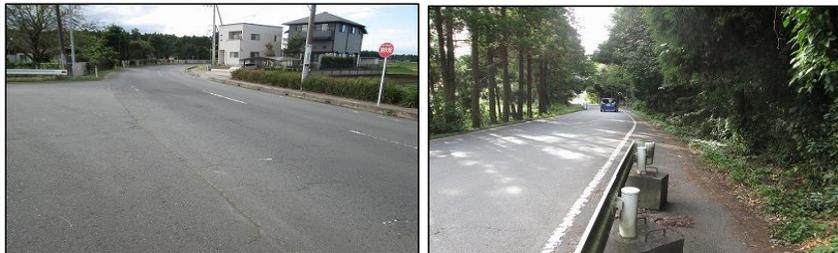
H28-6 大型車両の通過

<対策内容> (H31対応完了)

- ・減速路面標示
- ・歩道の整備

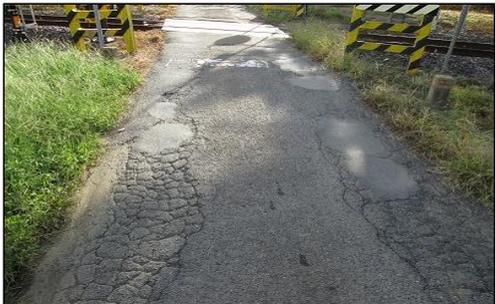
H28-8 線路を渡る道路が凸凹

<対策内容> (R2対応完了)  
・道路の再舗装

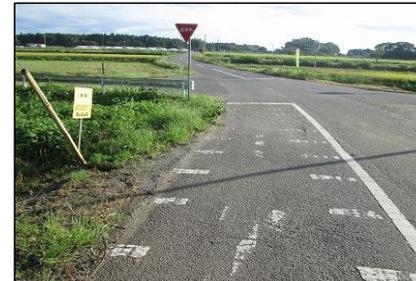
H28-9 停止線・強調線が見えにくい

<対策内容> (H30対応完了)  
・再塗装

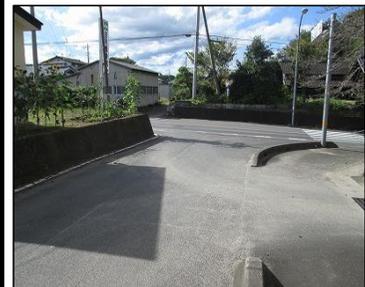
H28-10 県道への飛び出し危険

<対策内容> (H29対応完了)  
・一時停止線の標示
