横堀小学校区 対策箇所①

対策箇所

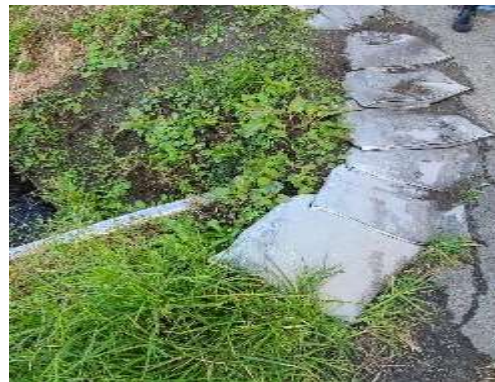
R6-1 土手の崩れ

〈対策内容〉（R6対応完了）  
・土手の補修

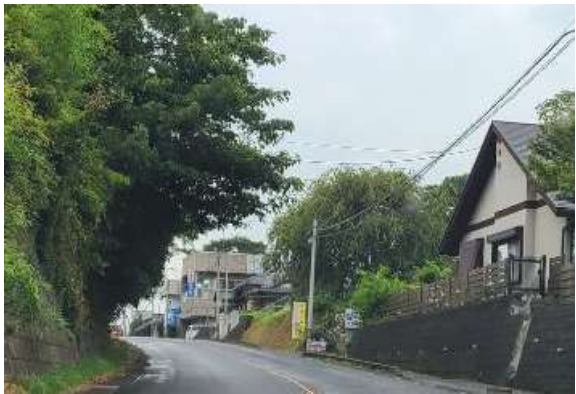
R6-5 道幅が狭く交通量のある通り

〈対策内容〉  
・グリーンベルトの再塗装（一部対応完了）

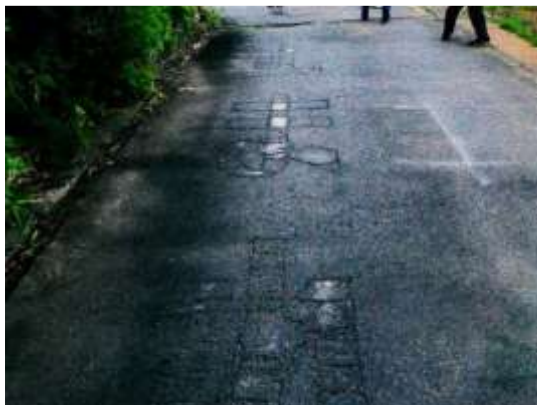
R6-7 一時停止線が消えかかっている

〈対策内容〉（R6対応完了）  
・一時停止線の再塗装

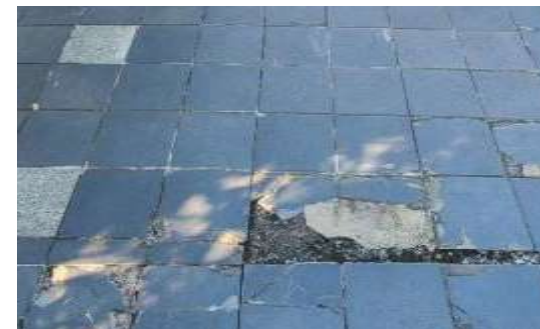
R6-6 タイルの剥がれや段差がある歩道

〈対策内容〉（R6対応完了）  
・タイルの改修・段差の解消

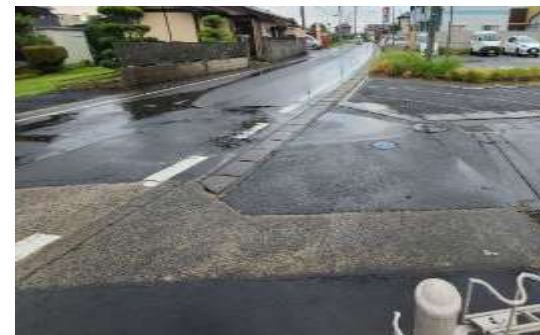
R6-7 交通量の多い通り

〈対策内容〉（R6対応完了）  
・疑似停止線の設置

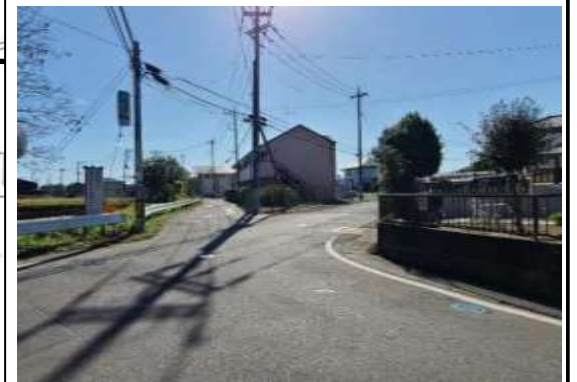
R6-8 道幅が狭く交通量の多い交差点

〈対策内容〉（R6対応完了）  
・注意喚起看板の設置

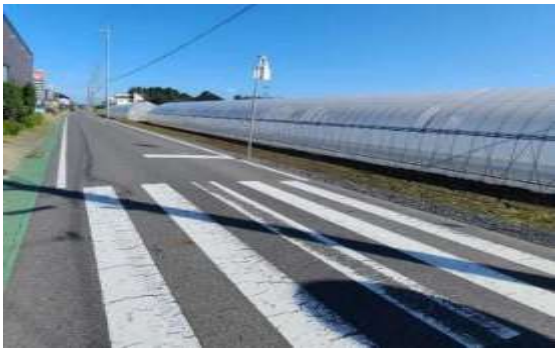
R6-9 道幅が狭く交通量が多い通り

- ・グリーンベルトの再塗装  
(色が薄くなってきたら再塗装を行う)

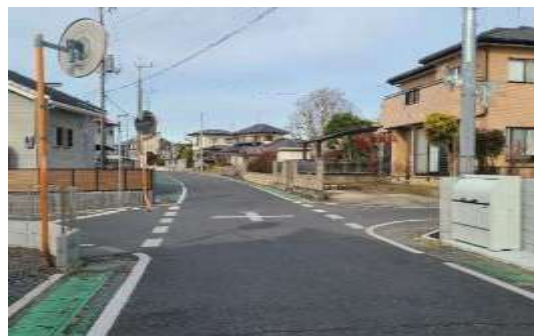
R6-11 道幅が狭く交通量のある通り

- ・スクールゾーン標識の設置検討

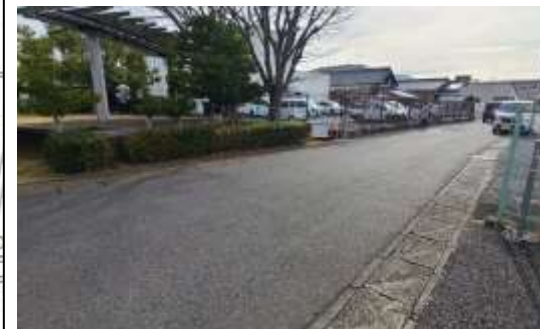
R6-12 道幅が狭く交通量のある通り

- ・標識等設置検討

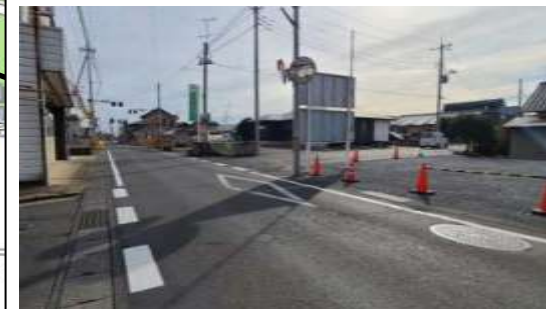
R6-15 交通量の多い通り

・生徒への正しい通行方法の指導

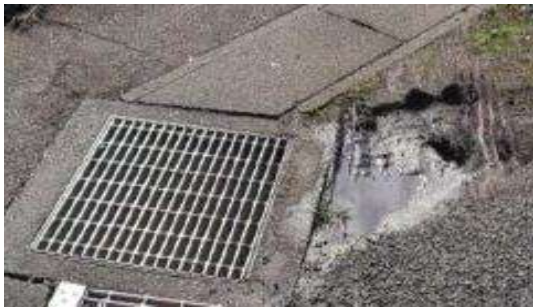
R6-16 段差のある歩道

〈対策内容〉 (R6対応完了)  
・ 段差の改修

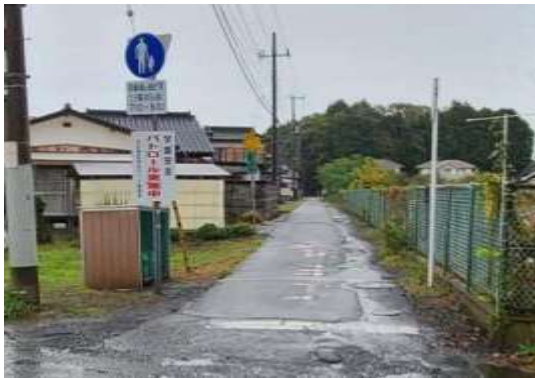
R6-13 道幅の狭い通り

〈対策内容〉（R6対応完了）  
・舗装補修・溶着補修・規制の時間変更

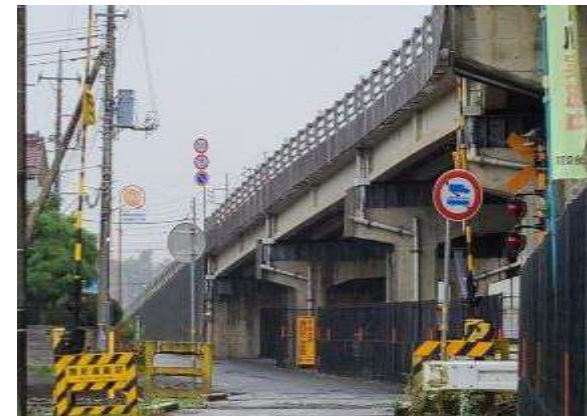
R6-14 街灯がなく薄暗い通り

- ・パトロールの実施（随時実施中）
- ・学校と自治会の連携による防犯灯設置検

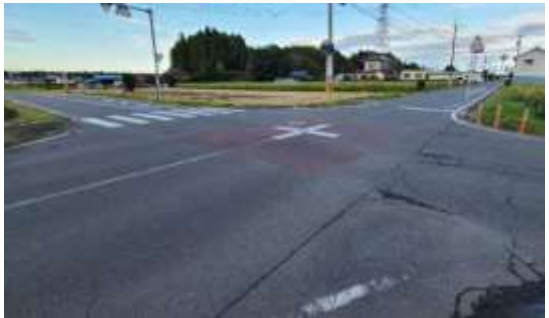
R6-22 交通量の多い通り

〈対策内容〉（R6対応完了）  
・路面標示の再補修

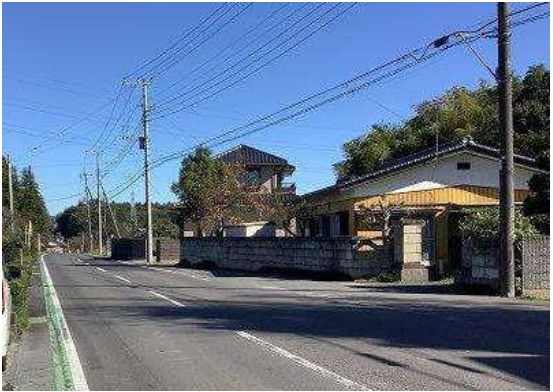
R6-19 交通量の多い通り

〈対策内容〉  
・児童への指導・注意喚起

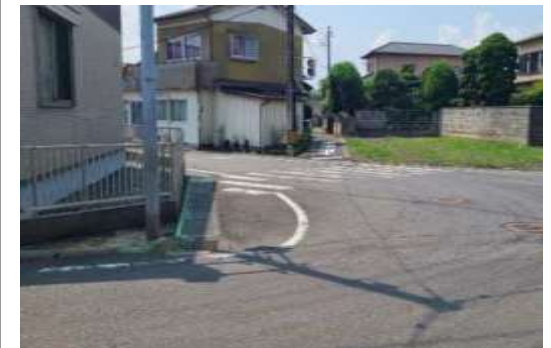
R6-25 道幅が狭く交通量の多い通り

- ・外側線の再補修
- ・グリーンベルトの再補修
