令和7年度 那珂市通学路安全点検調査

横堀小学校区 対策箇所①

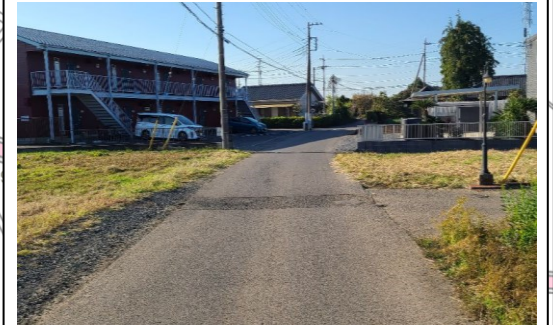
R7-1 大雨時に冠水する

〈対策内容〉 (R7対応完了)
・水を誘導する溝の整備

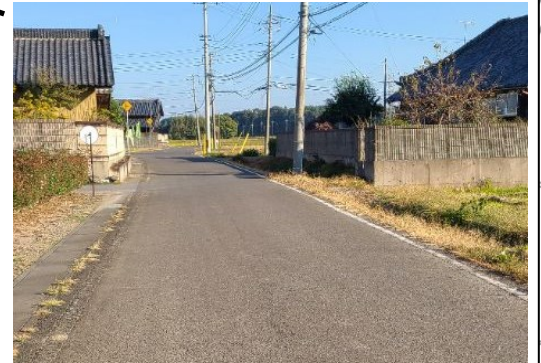
R7-2 外側線等の修繕

〈対策内容〉
・外側線の修繕

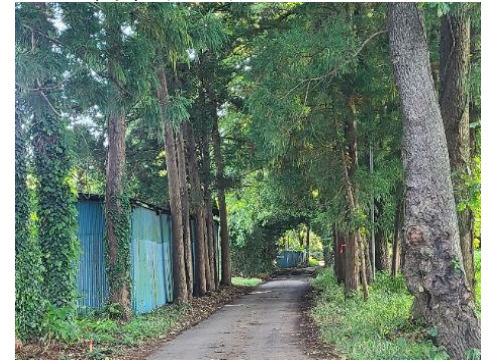
R7-3 倒木等の対応

〈対策内容〉
・倒木等があった場合に随時対応

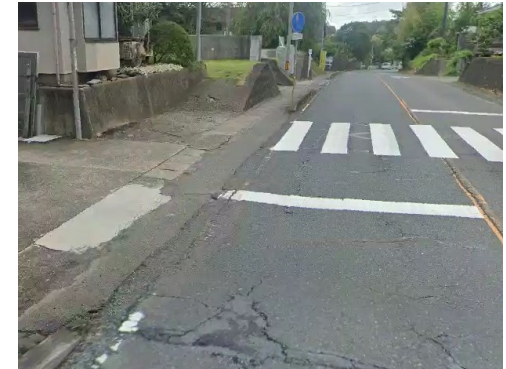
R7-4・5 歩道の狭いとおり

〈対策内容〉

- ・区画線・側溝の蓋修繕
- ・市道部分の段差解消 (R7対応済)

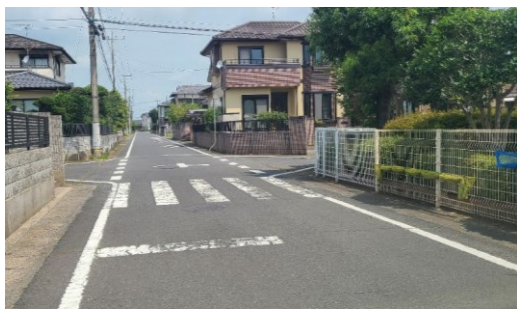
R7-6 見通しの悪い交差点

〈対策内容〉
・路面のカラー舗装検討

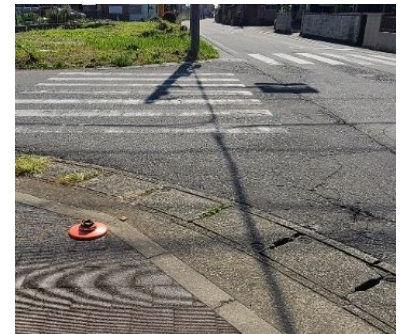
R7-7 ポール・外側線等の修繕

〈対策内容〉
・ポールの修繕 (R7完了)
・外側線の修繕

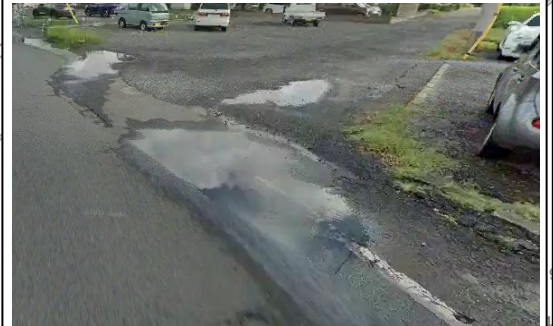
R7-8 雨天時の水溜まり解消

〈対策内容〉
・路面補修等について検討

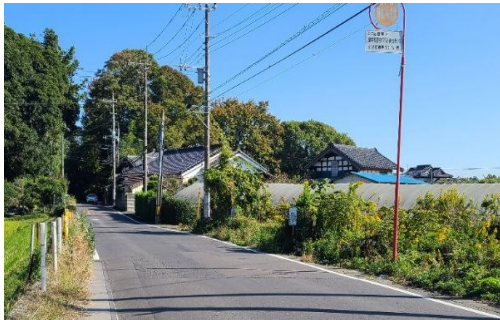
R7-8 道幅が狭く交通量の多い通り

〈対策内容〉
・整備予定

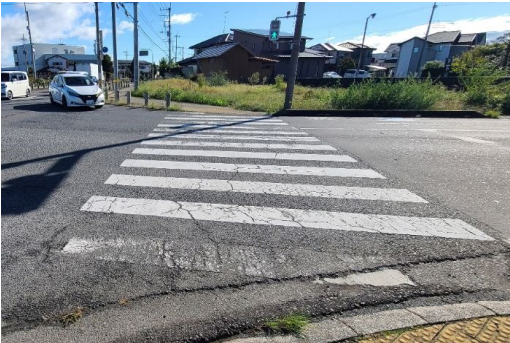
R7-12 横断歩道が消えかかっている

〈対策内容〉
・横断歩道の補修 (R7完了)

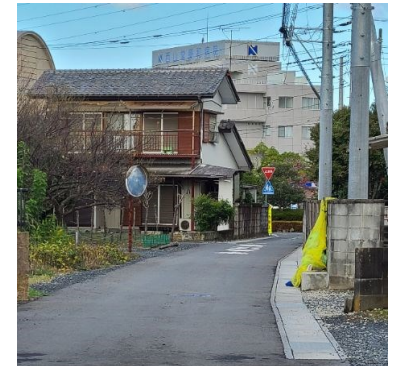
R7-11 道幅が狭い通り

〈対策内容〉
・学校や地域連携による見守り

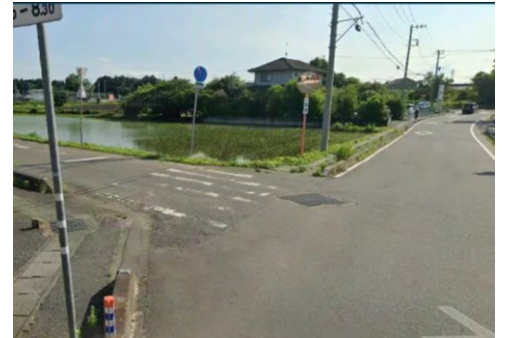
R7-13 横断歩道の塗装が薄れている

〈対策内容〉 (R7対応完了)
・横断歩道の再塗装

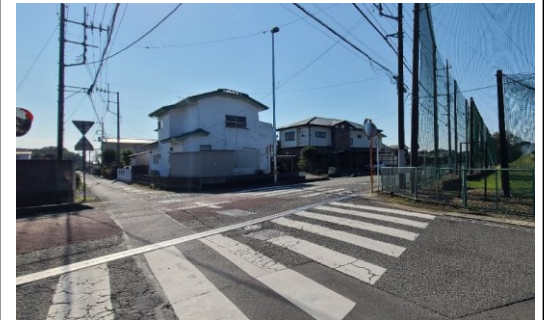
R7-14 見通しの悪い交差点

〈対策内容〉
・視認性の確保検討

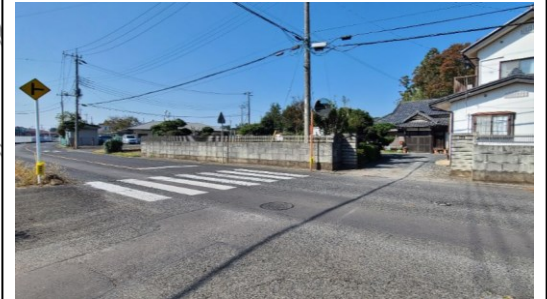
R7-15 見通しの悪い交差点

〈対策内容〉 (R7対応完了)
・疑似停止線の設置

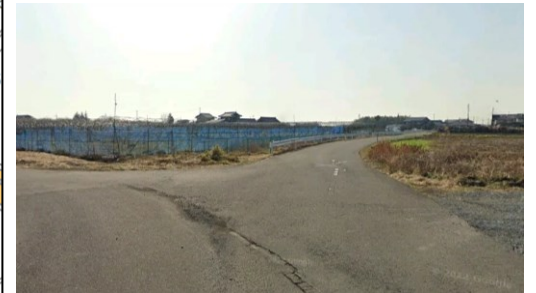
R7-16 停止線や優先方向が
分かりにくい道路

〈対策内容〉 (R7対応完了)
・疑似停止線と外側線の設置

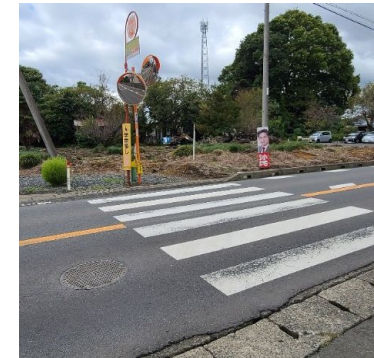
R7-17 交通量の多い横断歩道

〈対策内容〉
・学校や地域連携による見守り

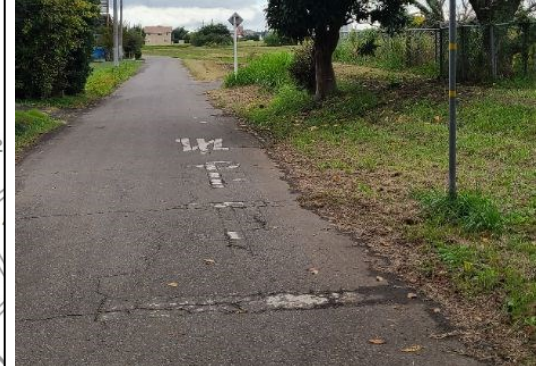
R7-18 一時停止線の補修

〈対策内容〉
・一時停止線の補修 (R7完了)

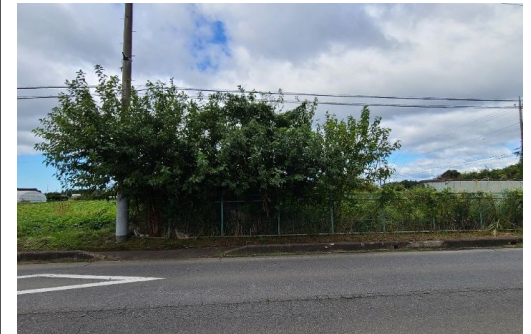
R7-21 通行の妨げになる木

〈対策内容〉
・管理者への通知検討

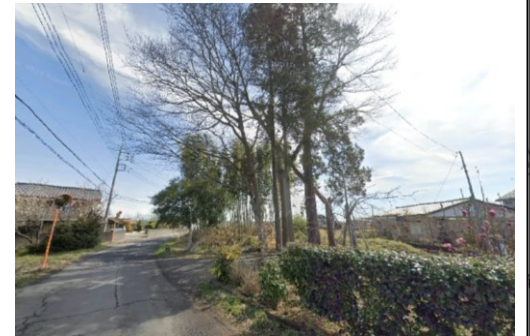
R7-22 倒木の恐れのある木

〈対策内容〉
・所有者への通知検討

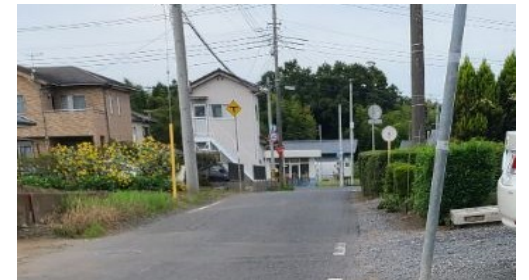
R7-19 道幅が狭く歩道も無い道路

〈対策内容〉
・外側線等の修繕検討

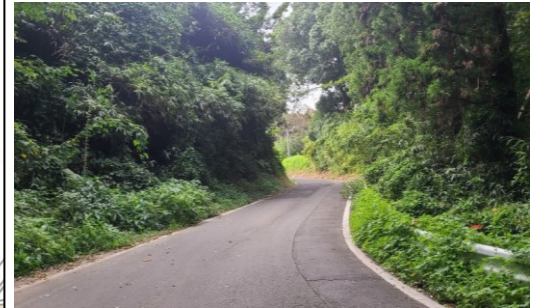
R7-20 スピードを出す車が多い道路

〈対策内容〉
・学校や地域連携による見守り

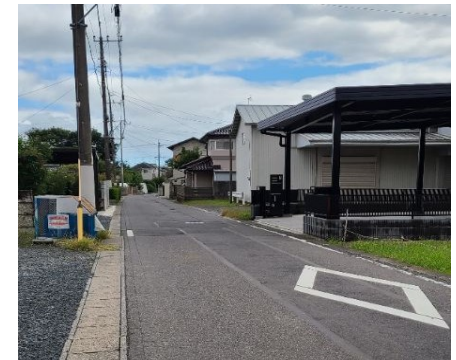
R7-23 歩道のない狭い通り

〈対策内容〉
・外側線の修繕検討

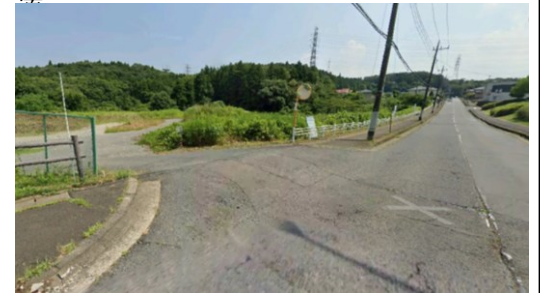
R7-24 歩行者と接触の恐れがある歩道

〈対策内容〉

・一時停止線の敷設について上申

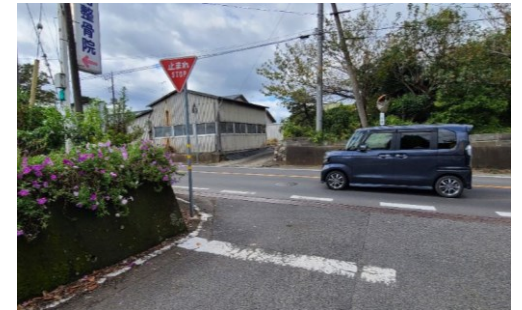
R7-25 見通しの悪いT字路

〈対策内容〉
・学校による通行指導(随時実施)
